**АКТ**  
**государственной историко-культурной экспертизы**  
**земельных участков под объект «Строительство канализационных**  
**сетей в п. Бабынино».**

Земельные участки под «Строительство канализационных сетей в п. Бабынино». Протяженность главного коллектора – 650 м.

**Археологические разведки на земельных участках под «Строительство  
канализационных сетей в п. Бабынино».**

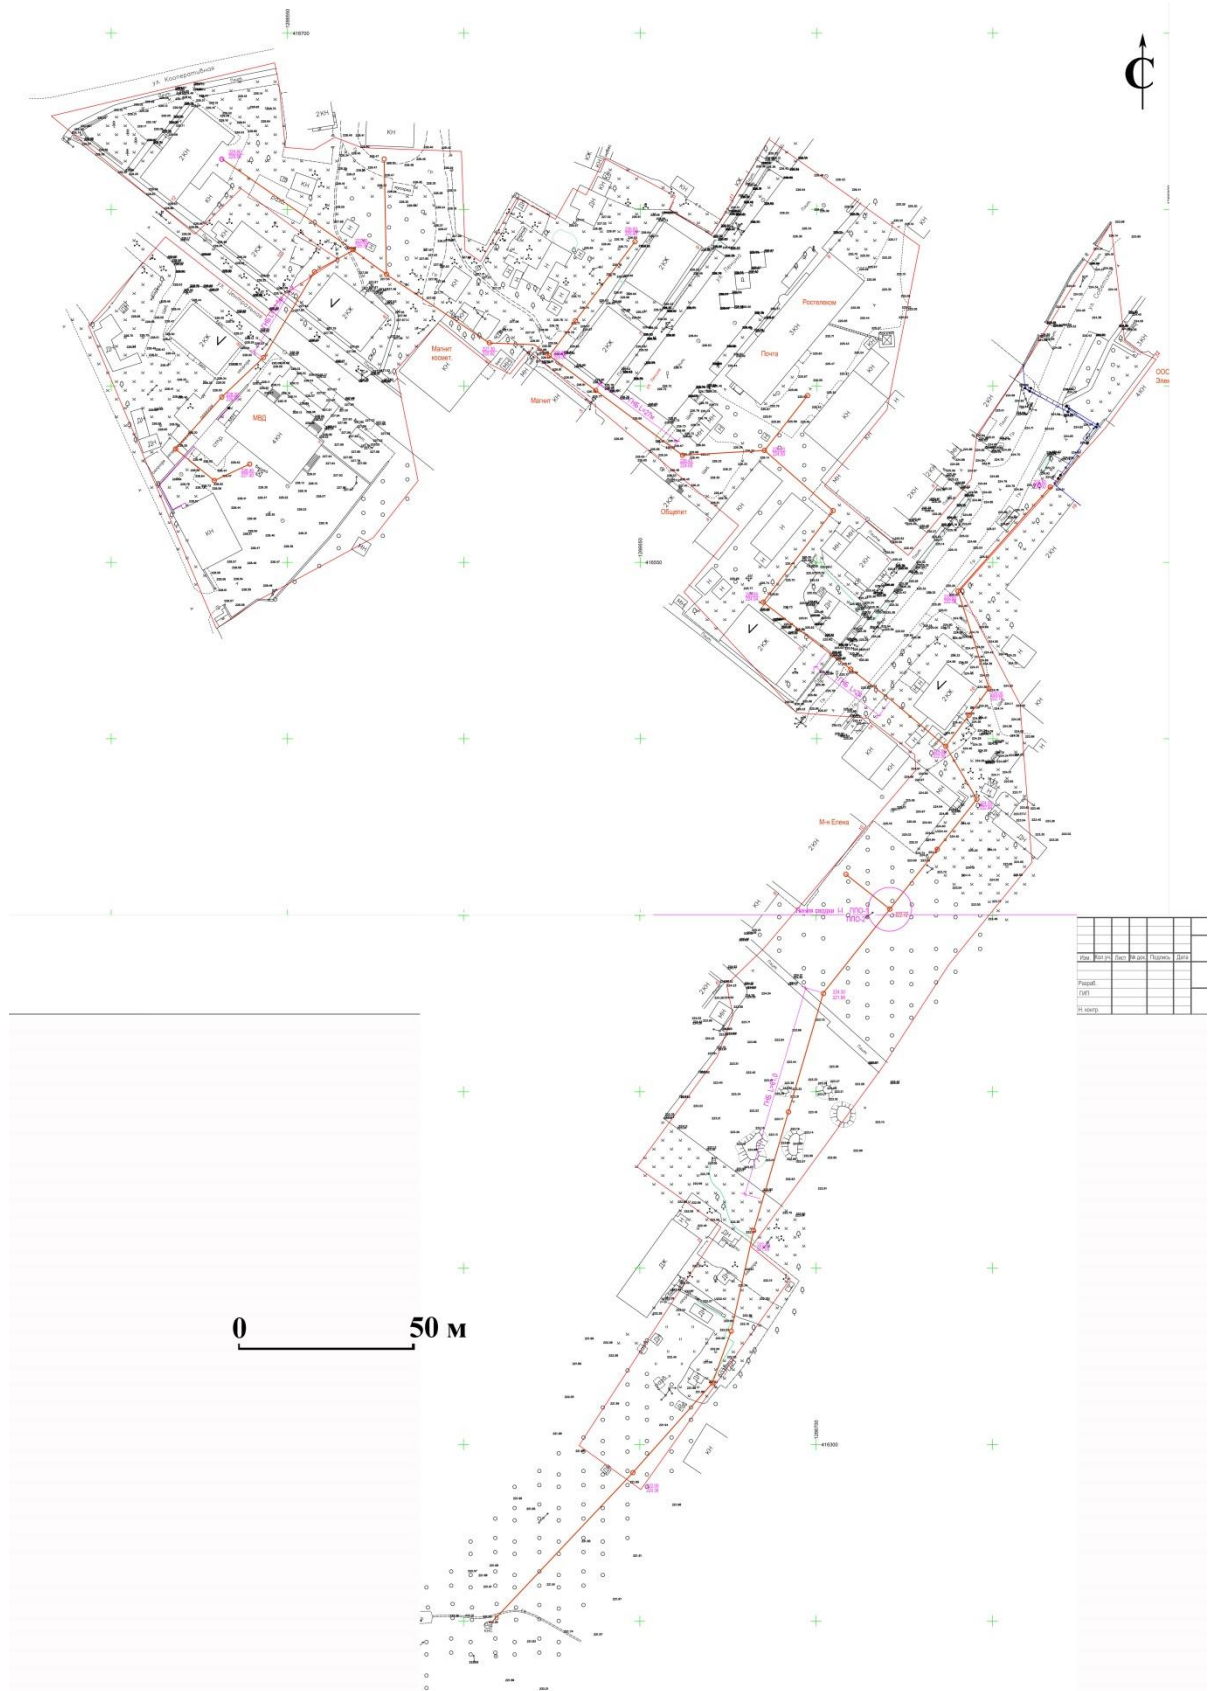
Рис. 5. Место проведения археологических работ на земельных участках под объект «Строительство канализационных сетей в п. Бабынино».

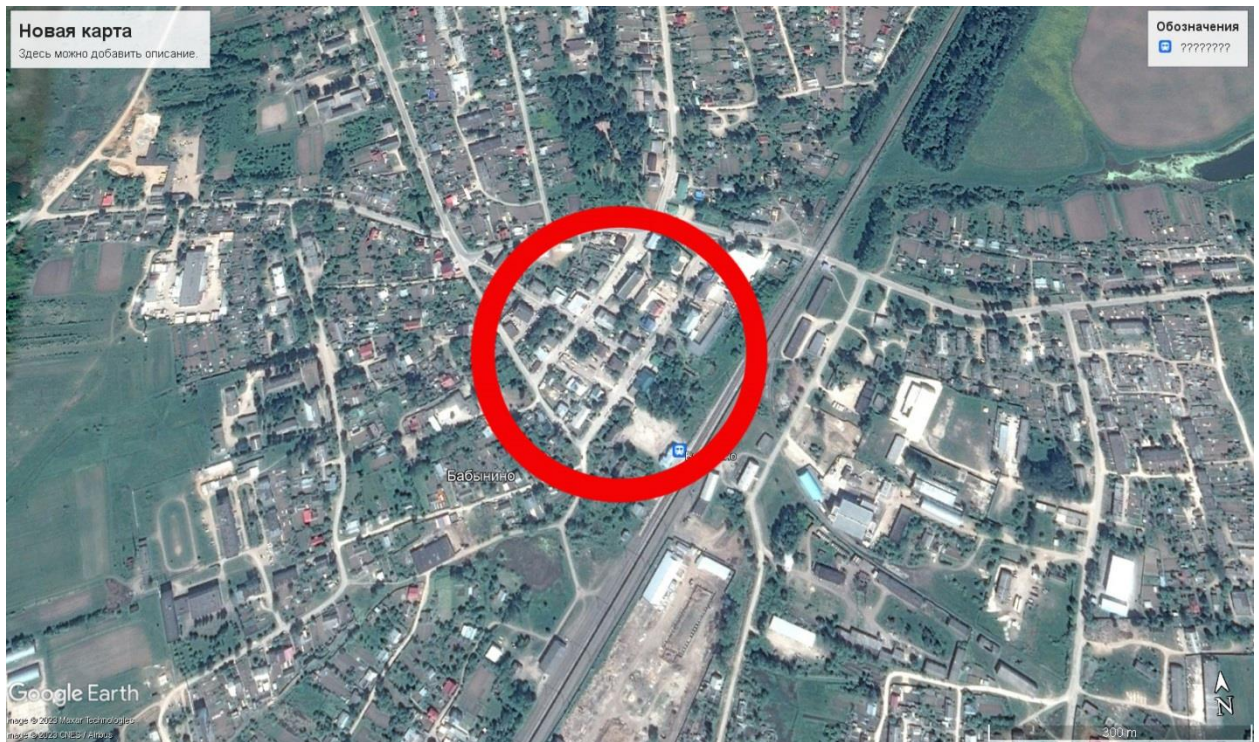
Рис. 8. Место проведения археологических работ на земельных участках под объект «Строительство канализационных сетей в п. Бабынино». Дата съемки 15.09.2018 г.

По картам XIX вв. территория разведки расположена вне застройки (рис. 8).

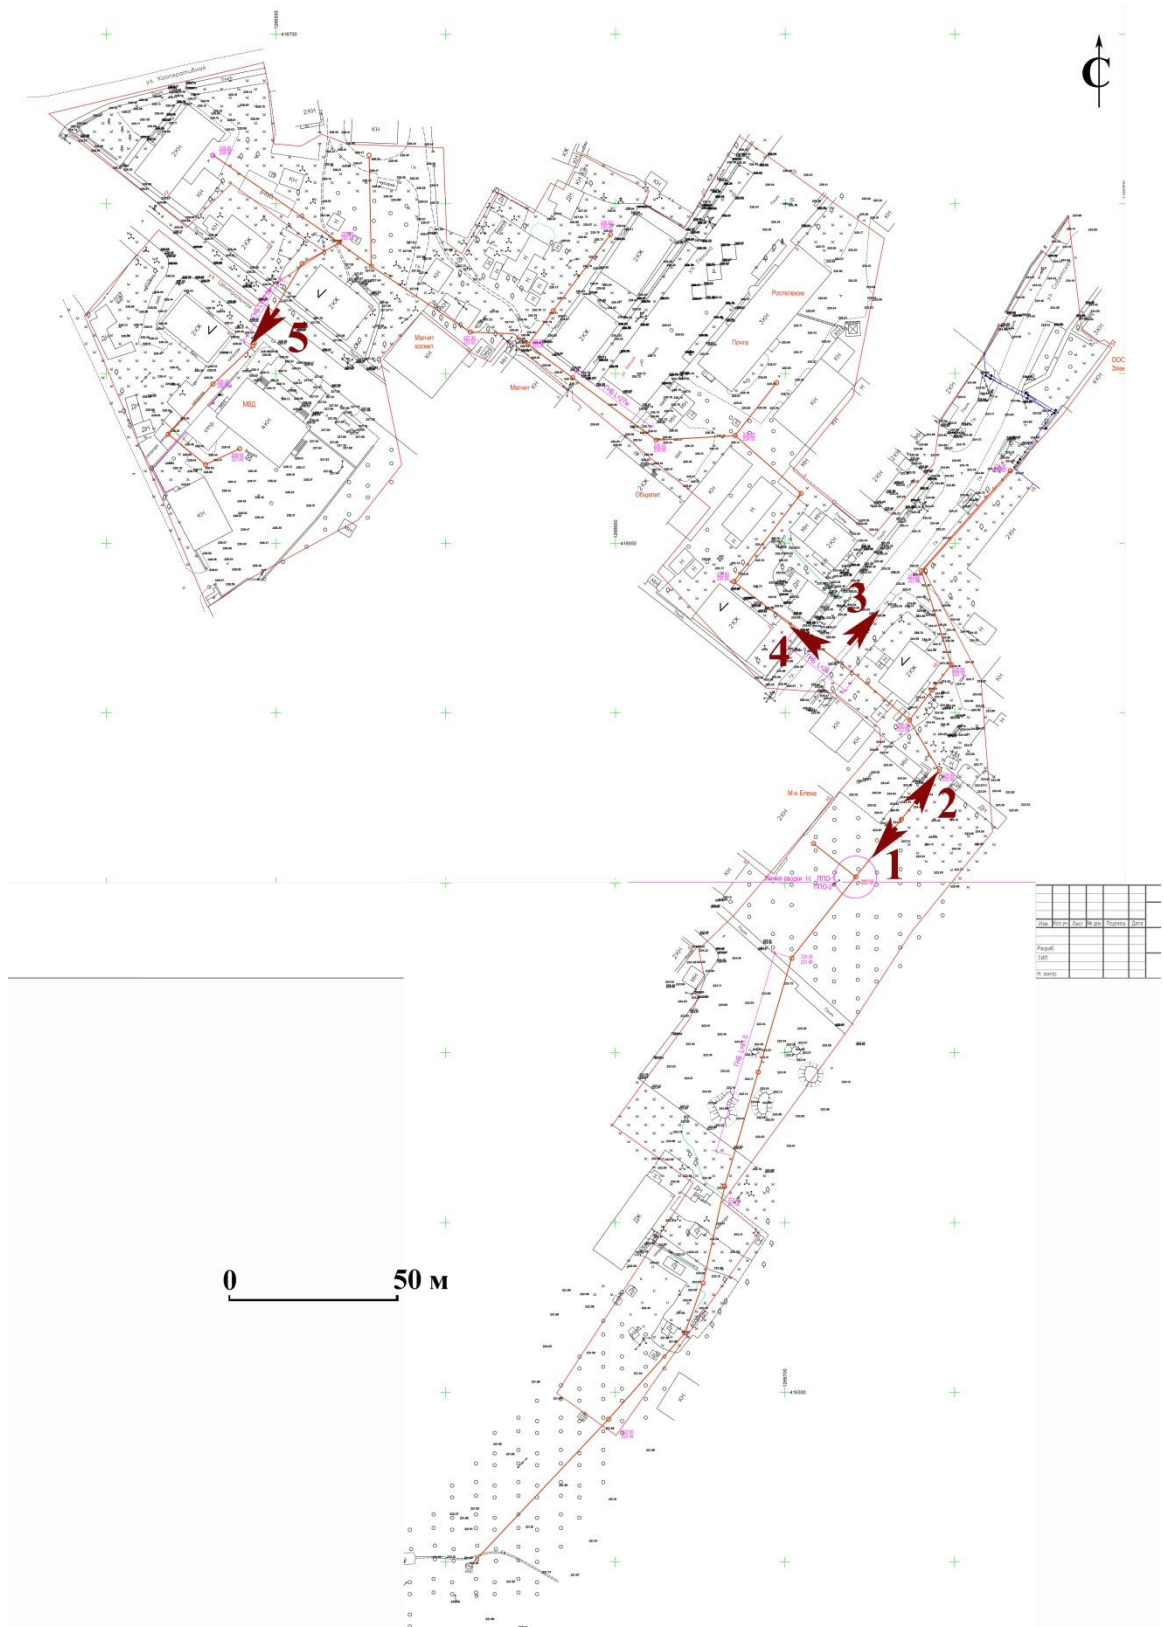
Рис. 9. Место проведения археологических работ на земельных участках под объект «Строительство канализационных сетей в п. Бабынино». С обозначением видовых точек.

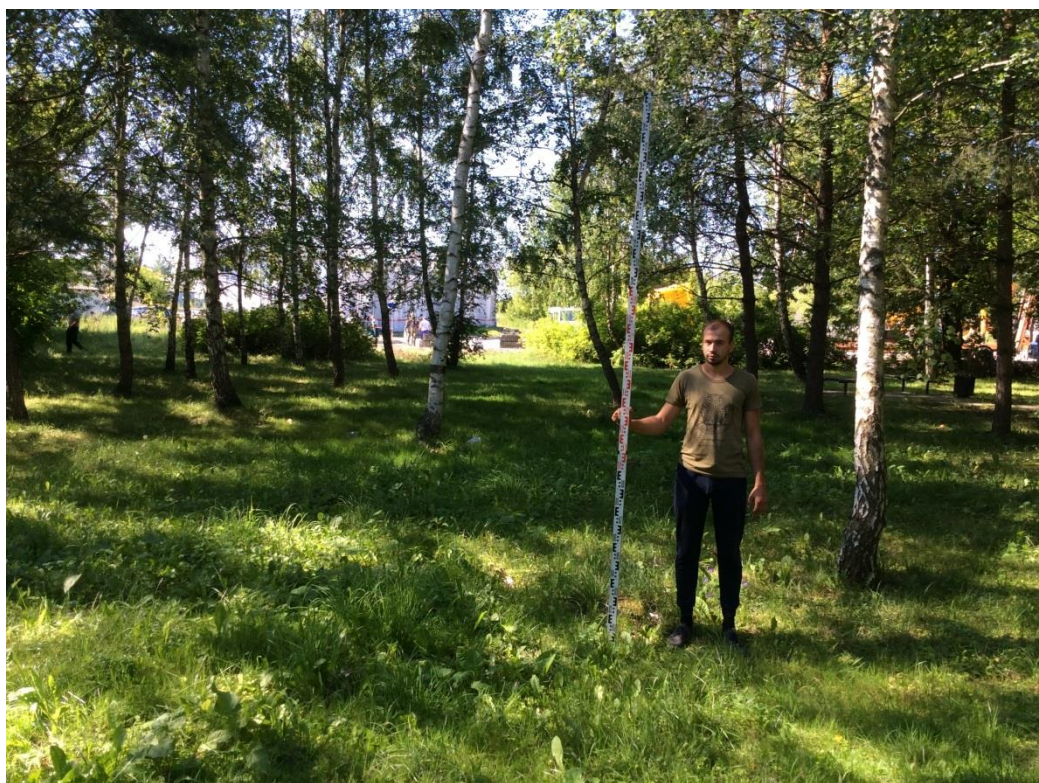
Рис. 10. Место проведения археологических работ на земельных участках под объект «Строительство канализационных сетей в п. Бабынино». Видовая точка 1. Вид с северо-востока.

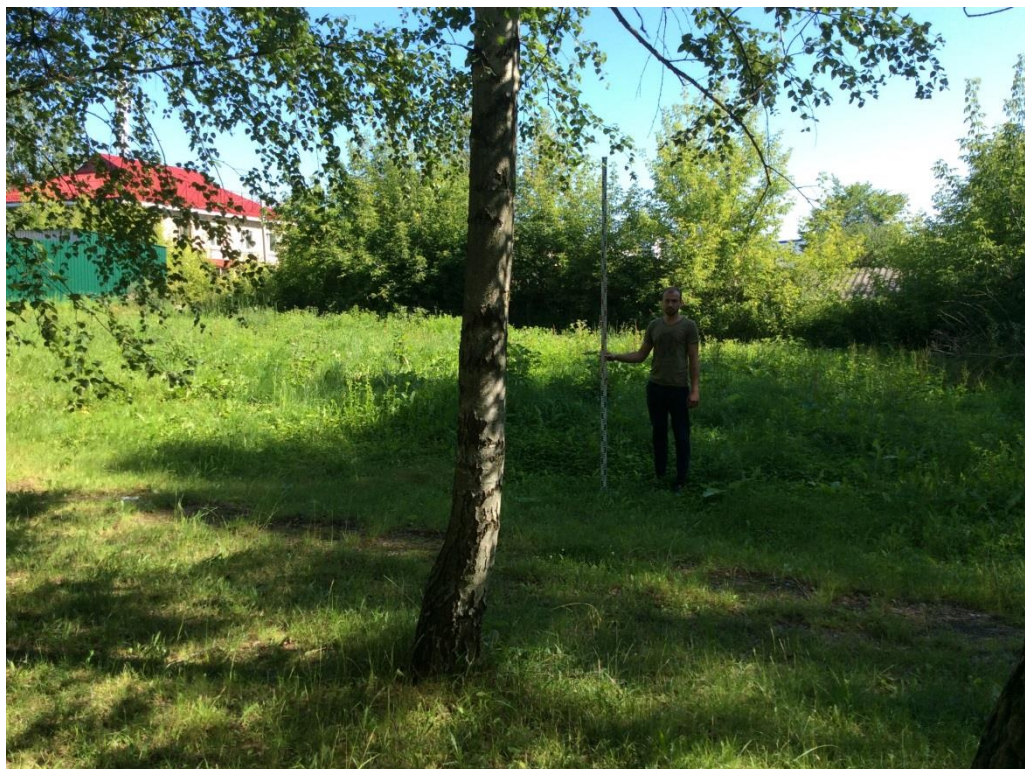
Рис. 11. Место проведения археологических работ на земельных участках под объект «Строительство канализационных сетей в п. Бабынино». Видовая точка 2. Вид с юго-запада.

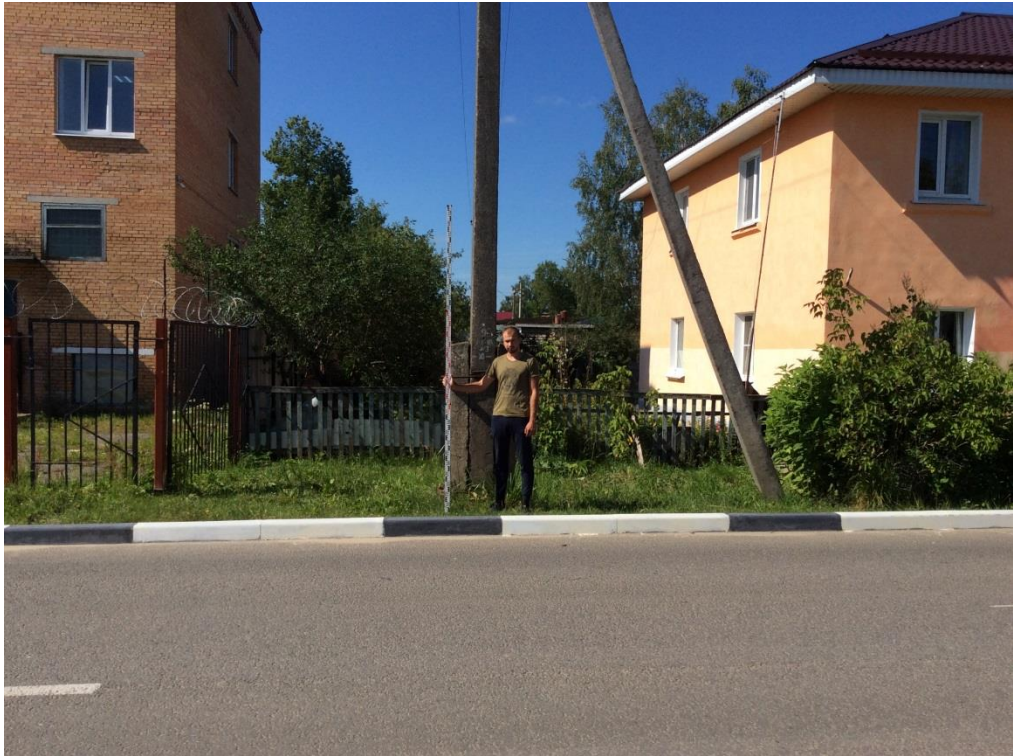
Рис. 14. Место проведения археологических работ на земельных участках под объект «Строительство канализационных сетей в п. Бабынино». Видовая точка 5. Вид с северо-востока.

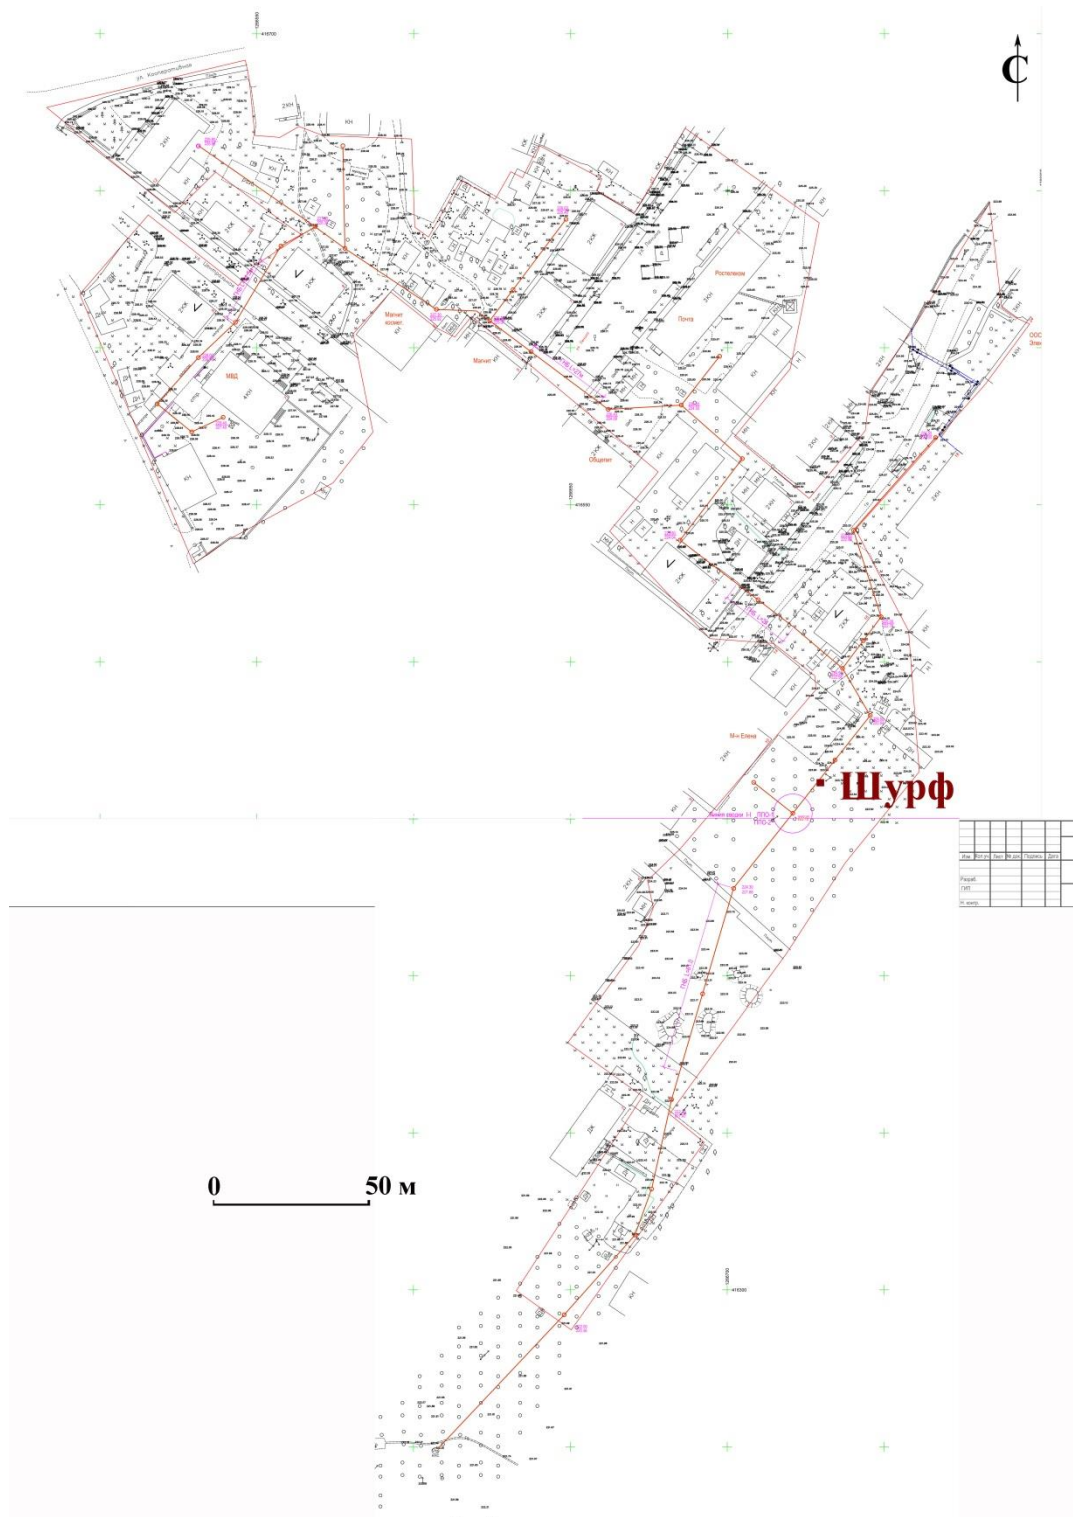
Рис. 15. Место проведения археологических работ на земельных участках под объект «Строительство канализационных сетей в п. Бабынино». С обозначением места шурфа.

В целях выявления наличия культурного слоя был заложен 1 шурфов (1 х 1 м) (рис. 15). Шурф был заложен на участке без видимых повреждений поверхностного слоя.

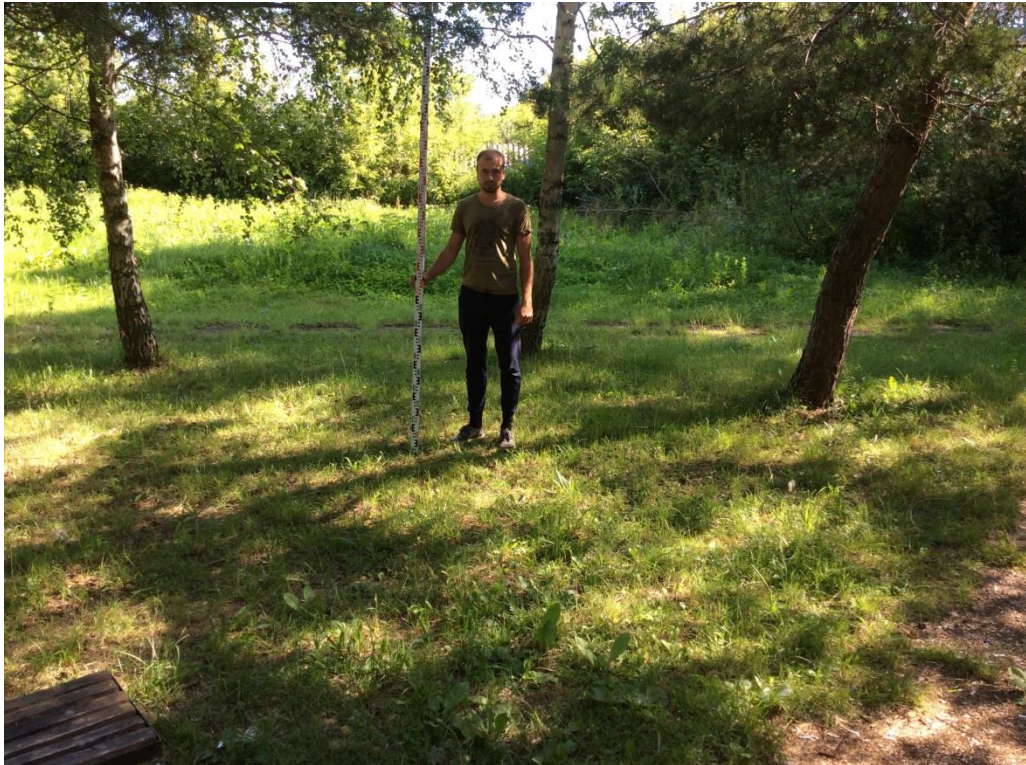
Рис. 16. Место проведения археологических работ на земельных участка под объект «Строительство канализационных сетей в п. Бабынино». Место шурфа. Вид с юга.

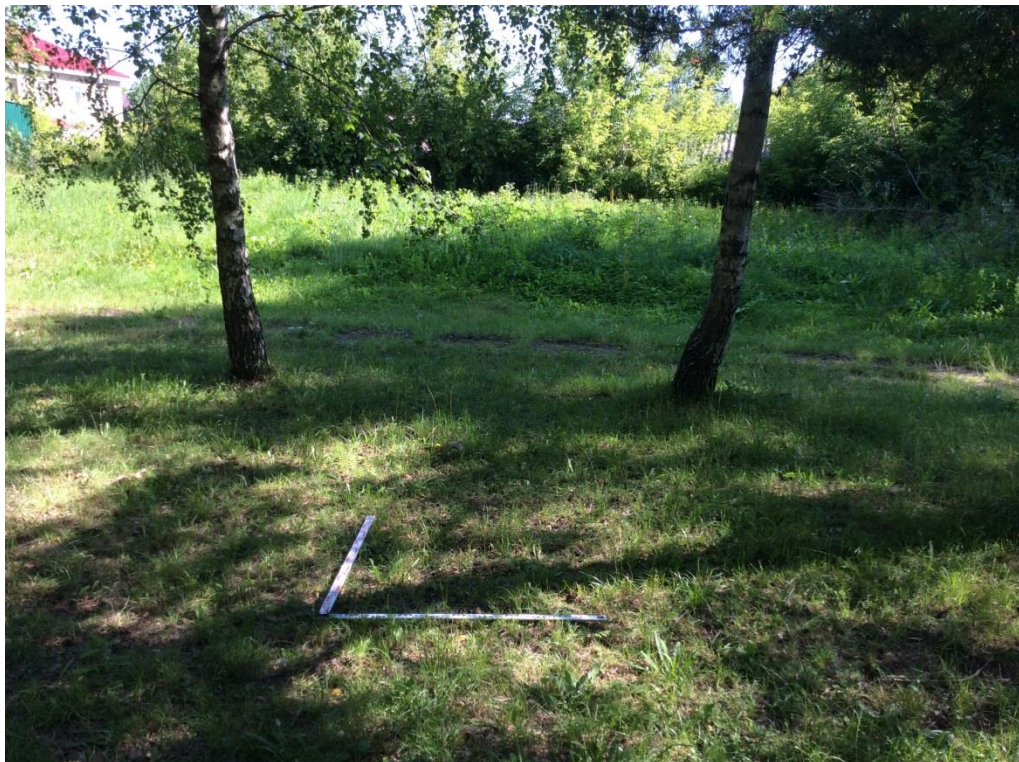
Рис. 17. Место проведения археологических работ на земельных участка под объект «Строительство канализационных сетей в п. Бабынино». Место шурфа. Вид с юга.

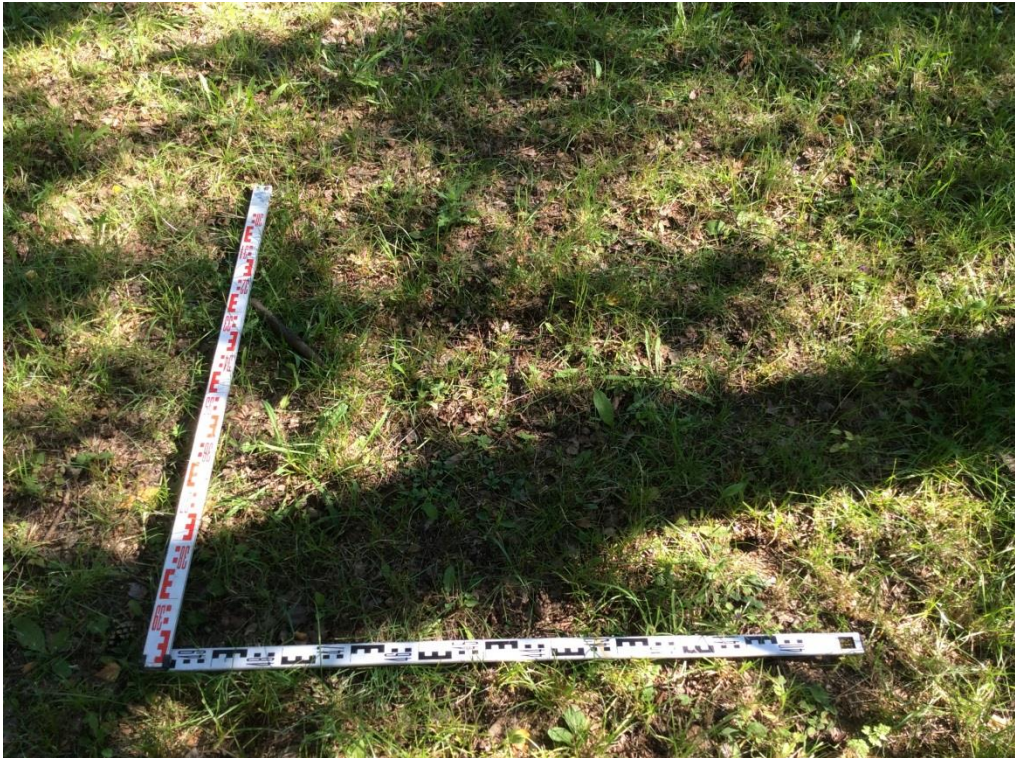
Рис. 18. Место проведения археологических работ на земельных участках под объект «Строительство канализационных сетей в п. Бабынино». Место шурфа. Вид с юга.

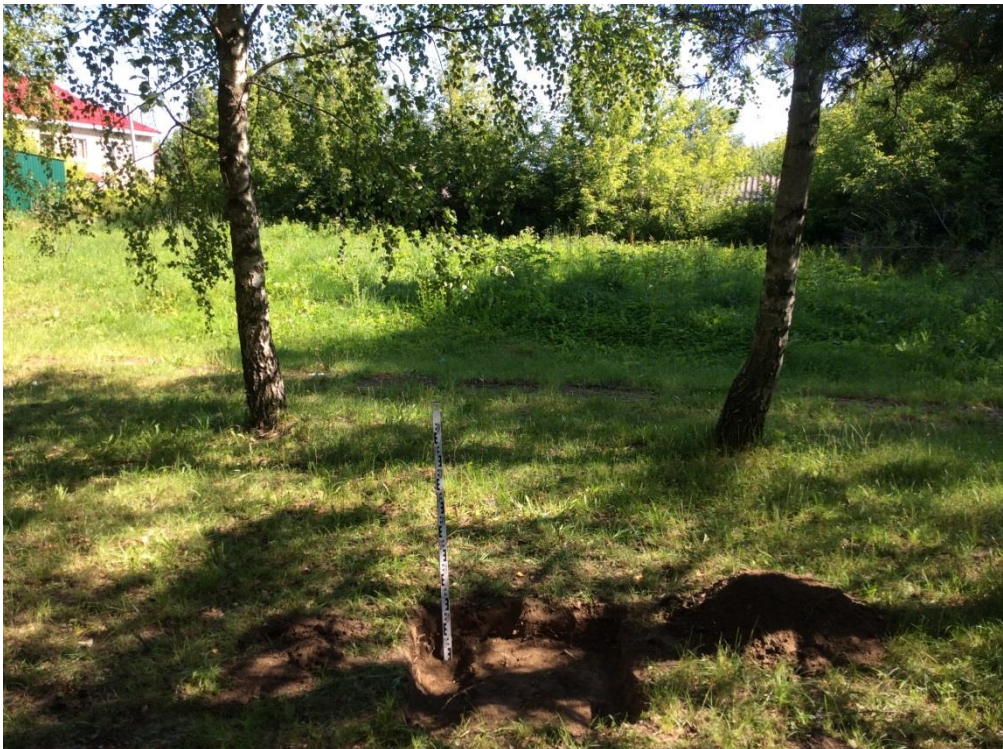
В целях выявления наличия культурного слоя был заложен 1 шурф (1 x 1 м). В процессе работ культурного слоя и артефактов обнаружено не было. В процессе работ выполнялась фотографическая фиксация обследованной территории с учетом отражения рельефа поверхности и общей топографической ситуации. Таким образом, проведенные археологические исследования соответствуют требованиям «Положению о порядке проведения археологических полевых работ и составления научной отчетной документации», утвержденным постановлением Бюро Отделения историко-филологических наук Российской академии наук от «20» июня 2018 г. № 32.

Рис. 19. Место проведения археологических работ на земельных участках под объект «Строительство канализационных сетей в п. Бабынино». Шурф. Вид с юга.

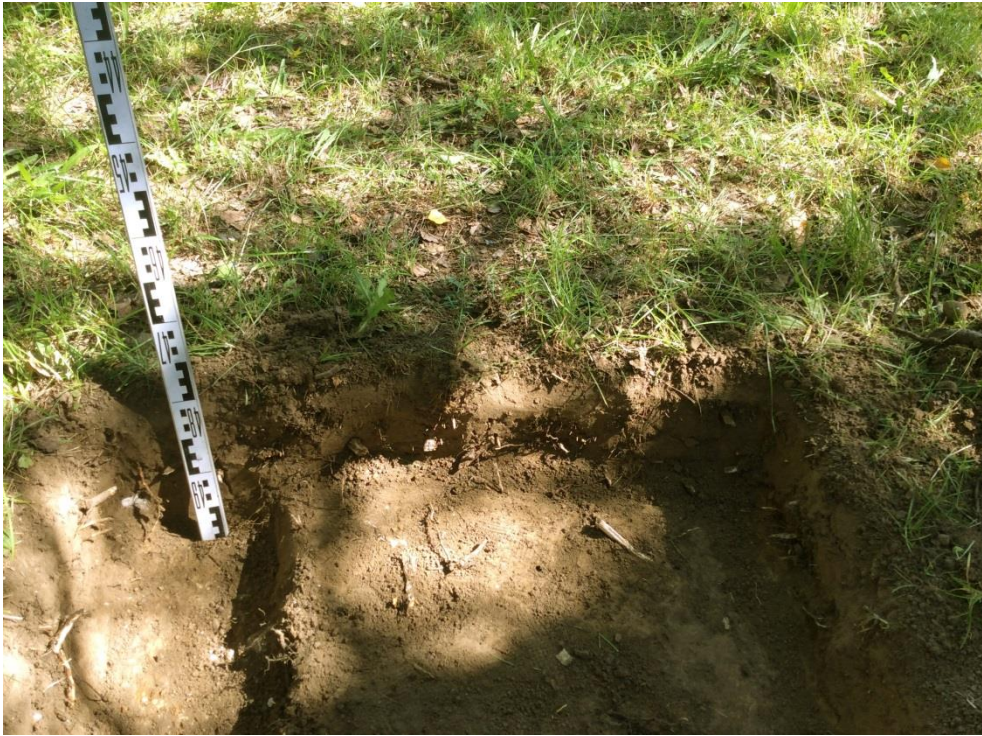
Рис. 20. Место проведения археологических работ на земельных участках под объект «Строительство канализационных сетей в п. Бабынино». Шурф. Вид с юга.

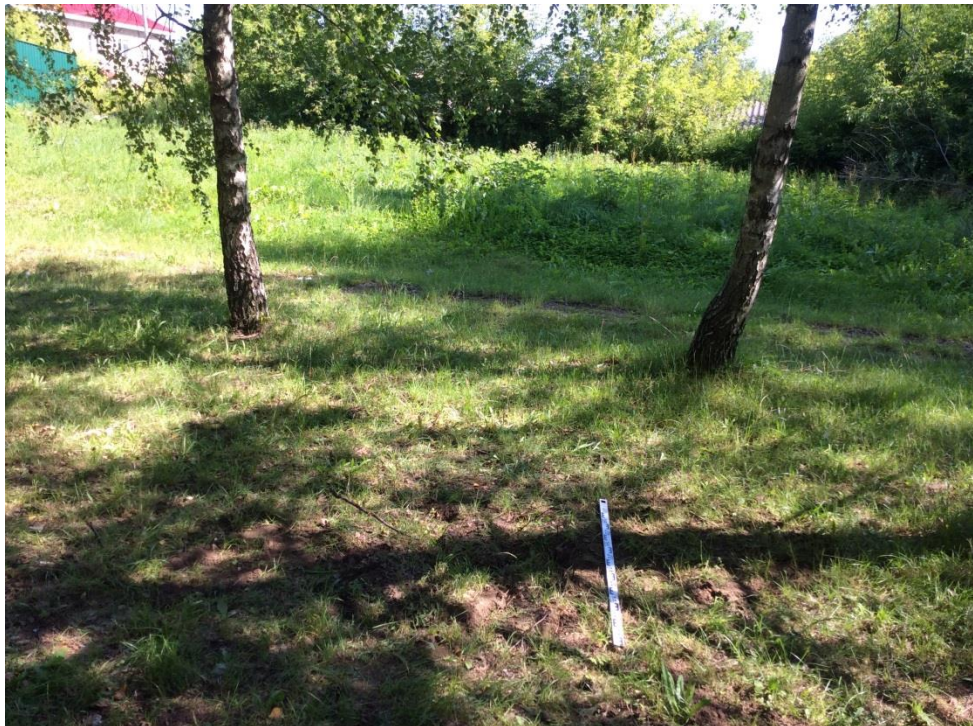
Рис. 21. Место проведения археологических работ на земельных участках под объект «Строительство канализационных сетей в п. Бабынино». Засыпанный шурф. Вид с юга.
